Le erosioni invisibili

Hidden bone erosions

E. Filippucci, A. Farina, F. Salaffi, W. Grassi

Reumatismo, 2003; 55(1):52-55

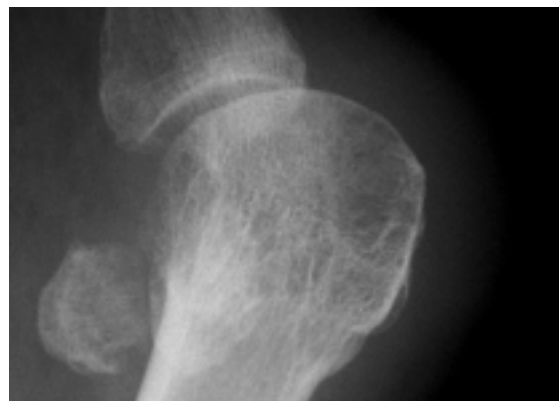
Figura 1 - Esame radiografico dell'articolazione metatarsofalangea dell'alluce del piede sinistro in proiezione antero-posteriore.

La paziente, L.F. di anni 52, è affetta da artrite reumatoide dal dicembre 2000. Sull'immagine radiografica dei piedi, due lettori esperti (F.S. e W.G.) non hanno rilevato la presenza di erosioni ossee. La figura 1 riporta il dettaglio radiografico della articolazione metatarsofalangea dell'alluce sinistro. Non sono documentabili soluzioni di continuità

della corticale e il punteggio della scala di valutazione di Sharp modificata da Van Der Heijde assegnato dai due lettori è stato pari a 0 (7).

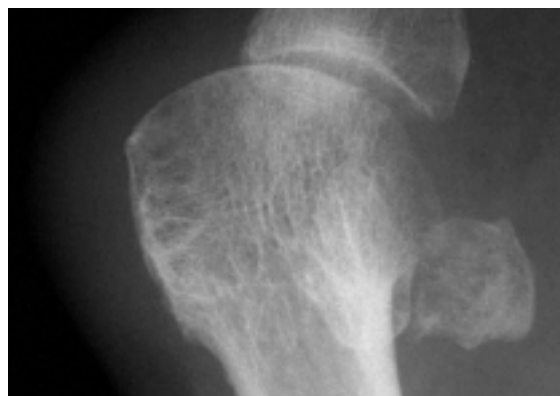
Figura 3 - Esame radiografico dell'articolazione metatarsofalangea dell'alluce del piede destro in proiezione antero-posteriore.

La figura 3 riporta il dettaglio radiografico dell'articolazione metatarsofalangea dell'alluce controlaterale. Anche in questo caso non si rilevano espressioni inequivocabili di interruzioni della corticale ossea dei capi articolari e, sulla base dei criteri di

lettura ampiamente condivisi, non si può che assegnare uno score di valore pari a 0 secondo il metodo di Sharp modificato da Van Der Heijde.
